Probleme bei DCC

Offset bei verschiedenen DCC-Zentralen

anleitungen:fehlersuche:probleme_dcc https://wiki.mobaledlib.de/anleitungen/fehlersuche/probleme_dcc?rev=1609349089

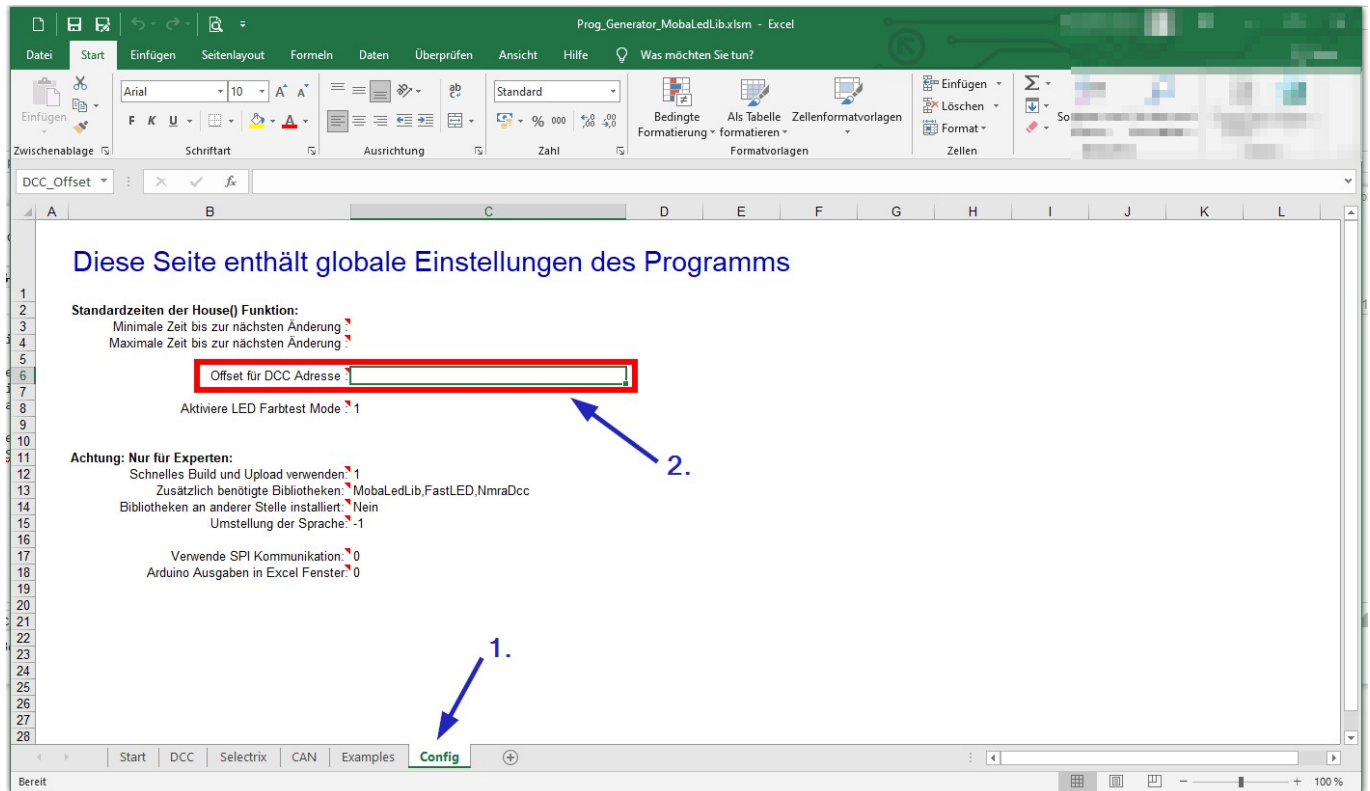
Die Adressierung, z.B. bei der Konstellation der MobaLedLib mit dem DCC-Ausgang der Fichtelbahnzentrale (GBMasterBoost) und Rocrail, verschiebt sich um +4.

Aus Adresse 3 in der MobaLedLib wird in Rocrail Adresse 7. **Dies gilt nicht für alle Zentralen.**

kann daher zum Ausgleich und zu Integration in bestehende Systeme, auf der Config-Seite des Programm-Generators ein Offset eingestellt werden.

Alternativ kann zum Testen auch die angegebene DCC Adresse um 4 erhöht oder verringert werden.
