Probleme bei DCC

Offset bei verschiedenen DCC-Zentralen

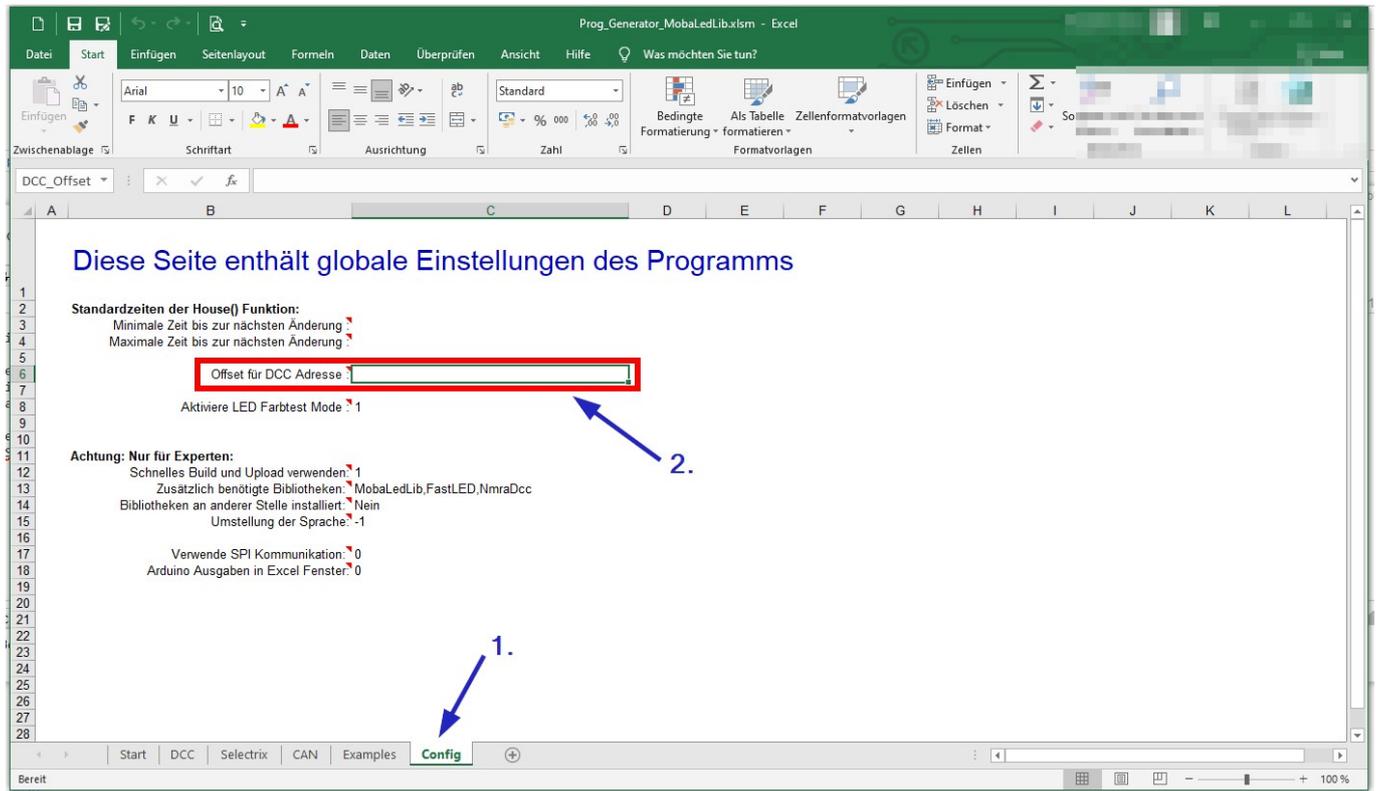
Die Adressierung, z.B. bei der Konstellation der MobaLedLib mit dem DCC-Ausgang der Fichtelbahnzentrale (GBMasterBoost) und Rocrail, verschiebt sich um +4.

Aus Adresse 3 in der MobaLedLib wird in Rocrail Adresse 7. **Dies gilt nicht für alle Zentralen.**

auf der Config-Seite des Programm-Generators ein Offset eingestellt werden.

Alternativ kann zum Testen auch die angegebene DCC Adresse um 4 erhöht oder verringert werden.
