Probleme bei DCC

Offset bei verschiedenen DCC-Zentralen

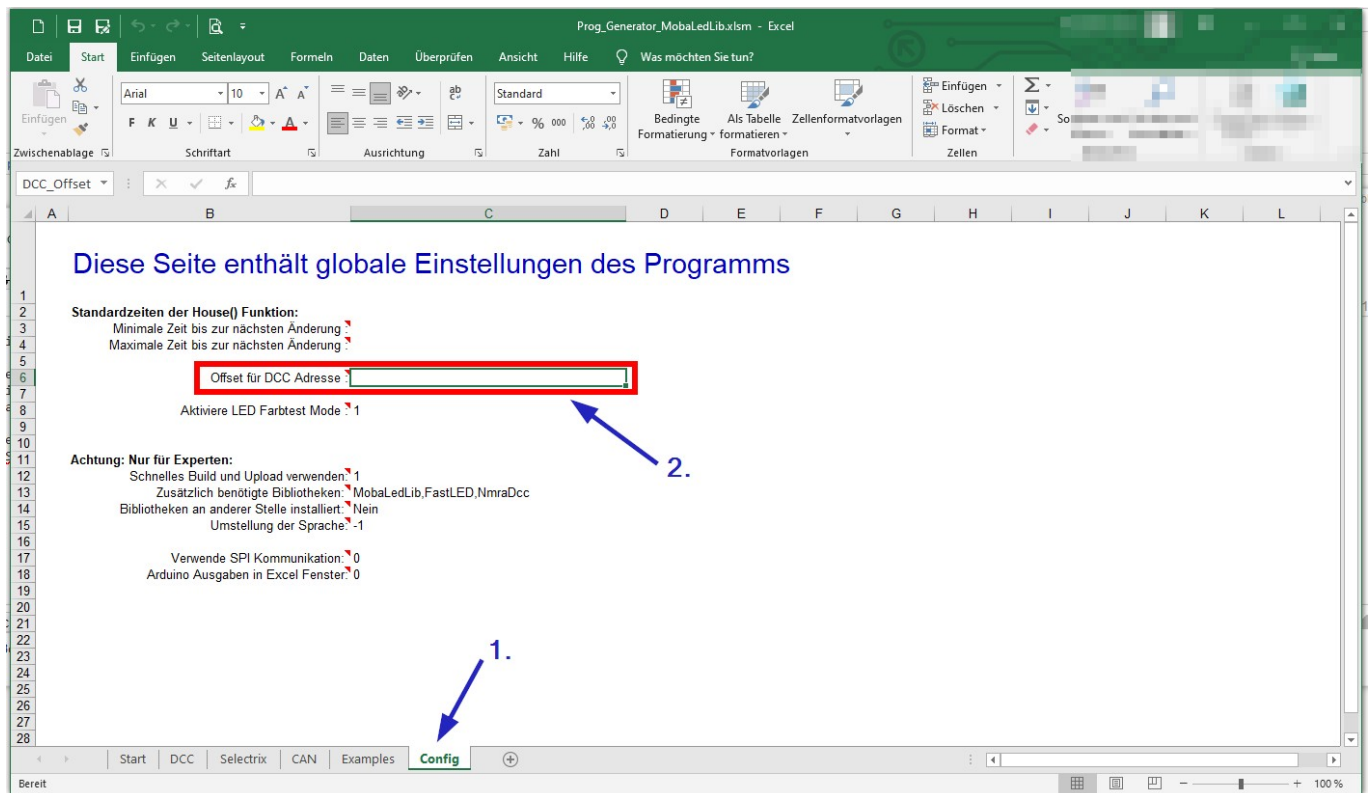
Sollte trotz einer ordnungsgemäßen Verkabelung und Eintrag im Programmgenerator die LED nicht leuchten,

auf der Config-Seite des Programm-Generators ein Offset eingestellt werden.

Alternativ kann zum Testen auch die angegebene DCC Adresse um 4 erhöht oder verringert werden.
