Probleme bei DCC

Offset bei Roco-Zentralen

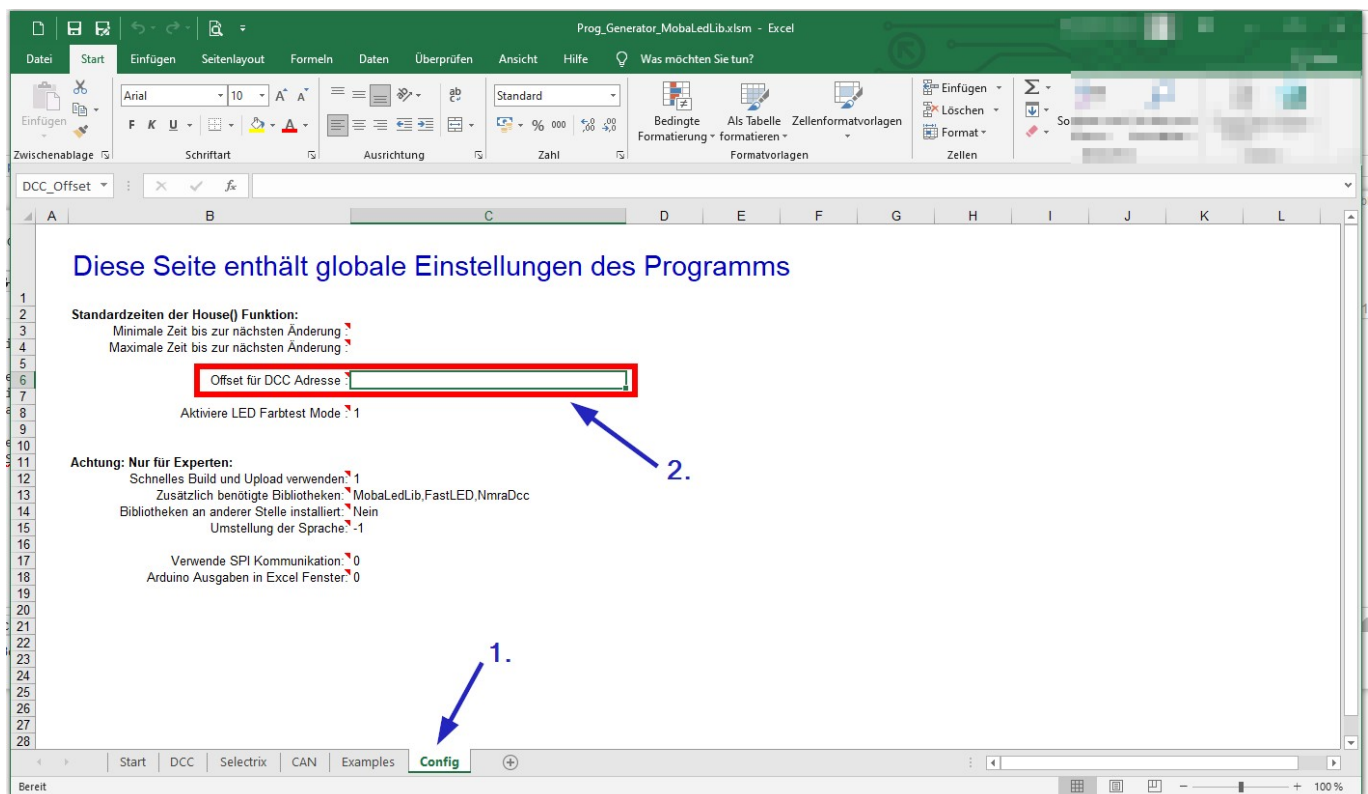
Dieser Offset kann auch über das „ROCO Maintenance Tool“ angegeben werden.

Im Programm-Generator kann daher zum Ausgleich und zu Integration in bestehende Systeme, auf der Config-Seite daher ein Offset eingestellt werden.
