Probleme bei DCC

Offset bei Roco-Zentralen

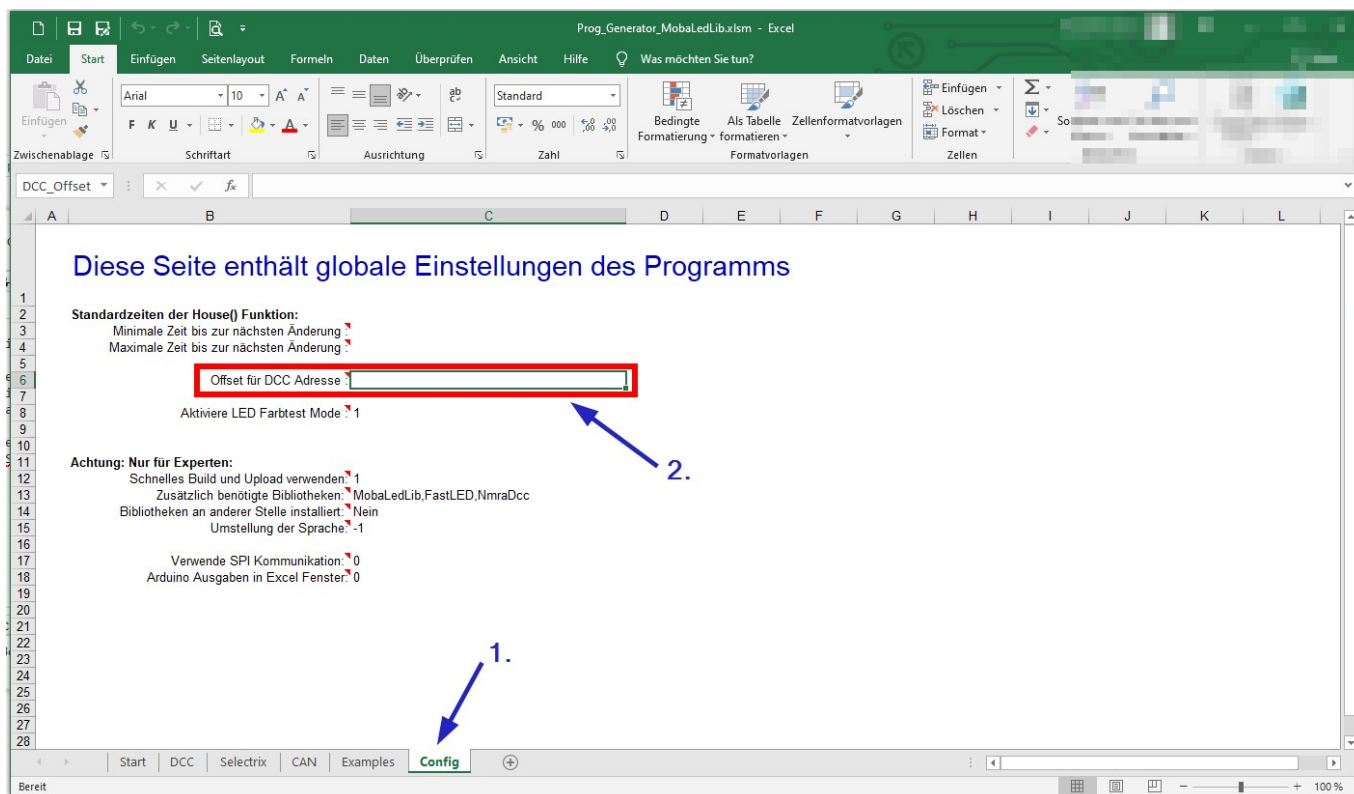
Im Programm-Generator kann daher zum Ausgleich und zu Integration in bestehende Systeme, auf der Config-Seite daher ein Offset eingestellt werden.
