Probleme bei DCC

Offset bei verschiedenen DCC-Zentralen

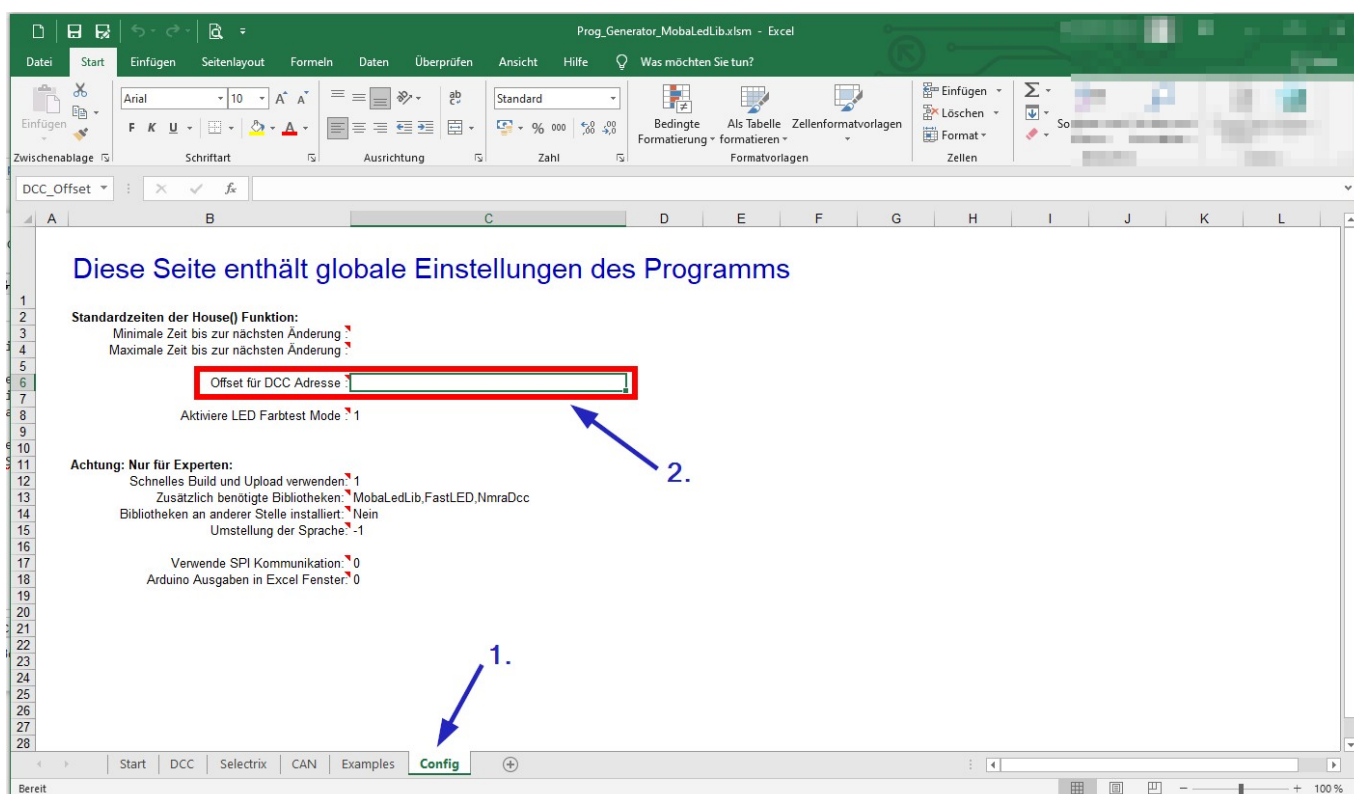
Im Programm-Generator kann daher zum Ausgleich und zu Integration in bestehende Systeme, auf der Config-Seite daher ein Offset eingestellt werden.

Einige Hersteller und Programmierer von DCC-Zentralen und deren Software nummerieren die Weichen ab Modul 0 (mit jeweils 4 Weichen), andere DCC-Zentralenhersteller erst ab Modul 1. Diese unterschiedliche Zählweise ist historisch aus einer Schwäche der Spezifikation NMRA S-9.2.1 gewachsen, wo keine der beiden Zählweisen grundsätzlich als „falsch“ bezeichnet werden konnte.
